# OBSERVATORIO ODS-NIJAR: ERRADICACIÓN DE LA INFRAVIVIENDA E INNOVACIÓN SOCIAL PARA LA CONVIVENCIA.

## ACTUACIÓN 1.5. "TRABAJOS TÉCNICO-SOCIALES PARA ESTUDIOS DE INFRAVIVIENDA Y PROPUESTAS"

## RESUMEN EJECUTIVO

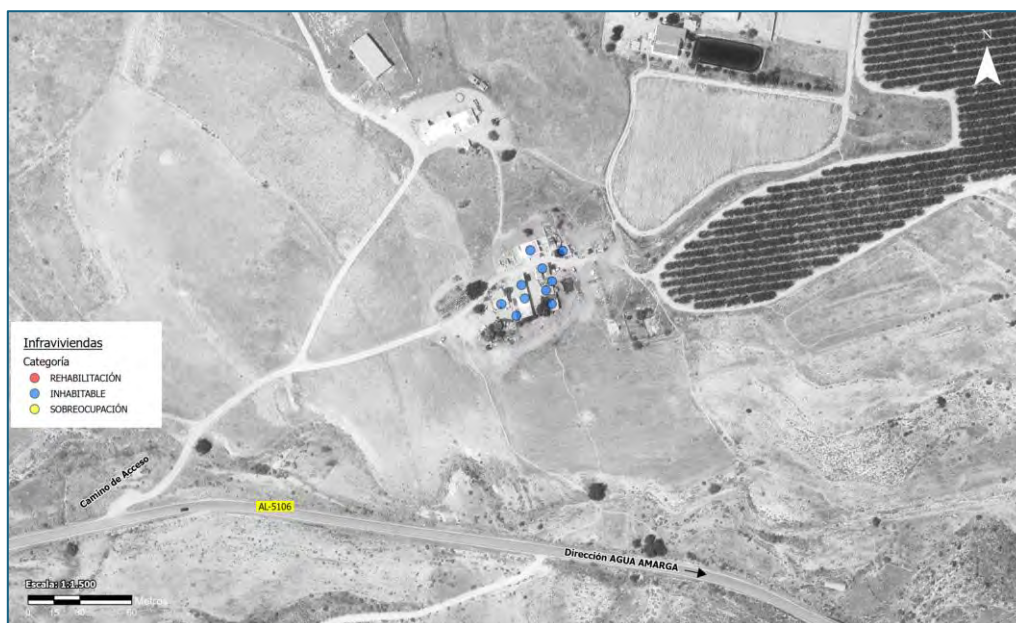
Figura 7 La Joya (Cortijo Los Murcia)

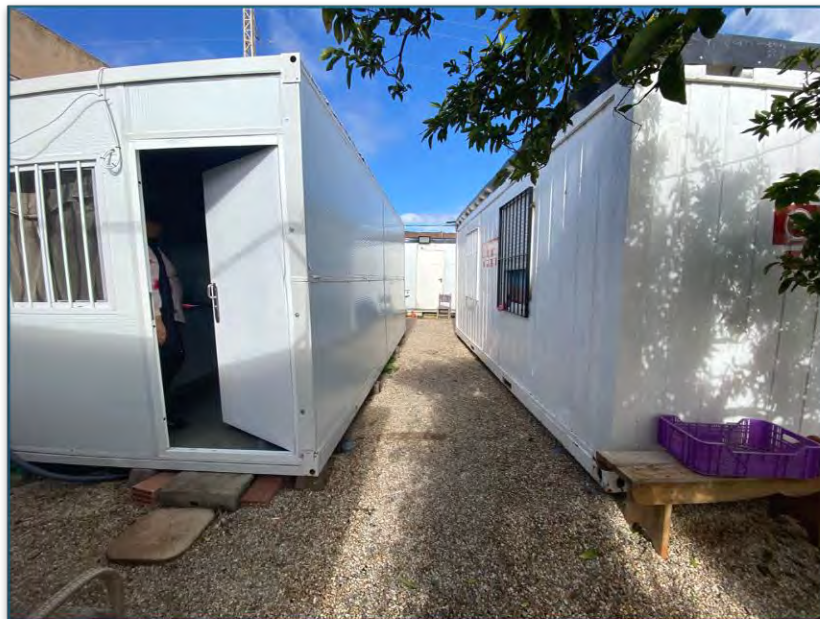
*Ilustración 2 Campohermoso*

Campohermoso concentra la segunda mayor bolsa de infravivienda del municipio en términos absolutos (219 unidades / 1.118 personas) y la red más diversificada en cuanto a tipologías. La problemática se articula en torno a tres focos principales. Camino del Calvo, entre el IES y el Colegio, agrupa viviendas en estado deteriorado, muchas de ellas propiedad de particulares. Las Casas de Colonización y la Plaza del Mercado constituyen la zona de mayor concentración: viviendas subdivididas en hasta diez unidades, patios ocupados por chabolas de plástico y chapa, y situaciones documentadas de 25 a 35 personas por inmueble original. Calle Gerona, cinco cocheras que alojan 40 camas a 120 euros por plaza, ilustra la escala del mercado informal de alojamiento.

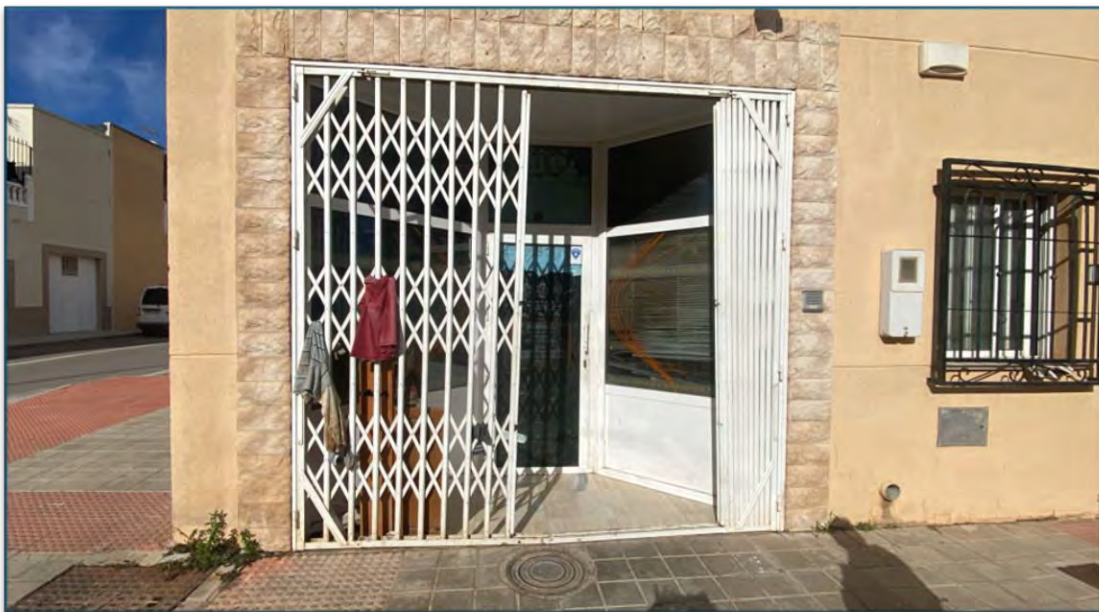
*Ilustración 4 San Isidro*

San Isidro es el núcleo con mayor número de infraviviendas del municipio 224 unidades / 1.164 personas y el que presenta mayor diversidad tipológica. El informe específico estructura el territorio en tres áreas de concentración donde coexisten simultáneamente cocheras habilitadas en los bajos de dúplex, viviendas de colonización con patios con chabolas, locales comerciales habitados, viviendas antiguas en estado deteriorado, parcialmente acondicionadas por sus propios ocupantes, y viviendas tapiadas por sus propietarios para evitar nuevas ocupaciones.

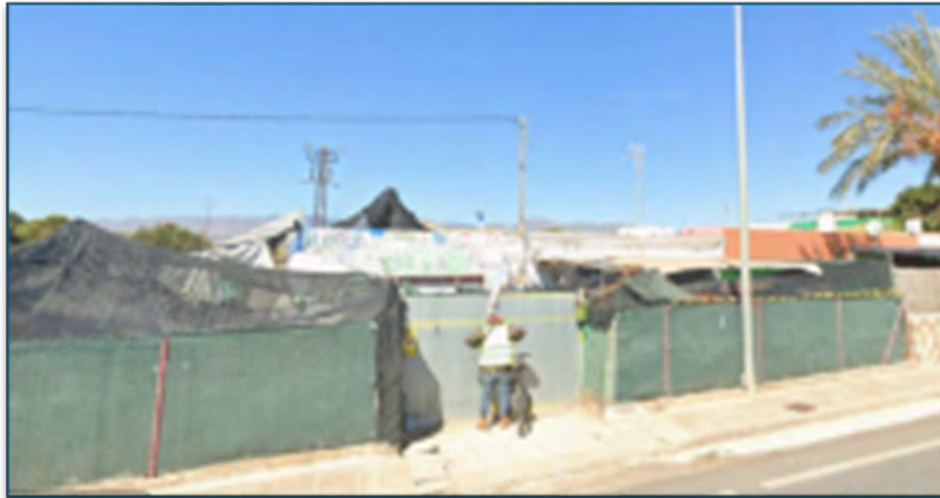
*Ilustración 7 El Viso*

El Viso, con 91 infraviviendas y 377 personas afectadas (62,42 % de su población), concentra la problemática en la parte superior de su vía principal, donde la mayor densidad edificatoria convive con las construcciones más antiguas y deterioradas. El informe documenta viviendas con deficiencias constructivas, cocheras sin ventilación adecuada en múltiples calles, y alta densidad de ocupación en Avenida Campos de Níjar nº 60, donde conviven personas en situación irregular con animales en el interior y materiales de plástico y madera como elementos constructivos principales.

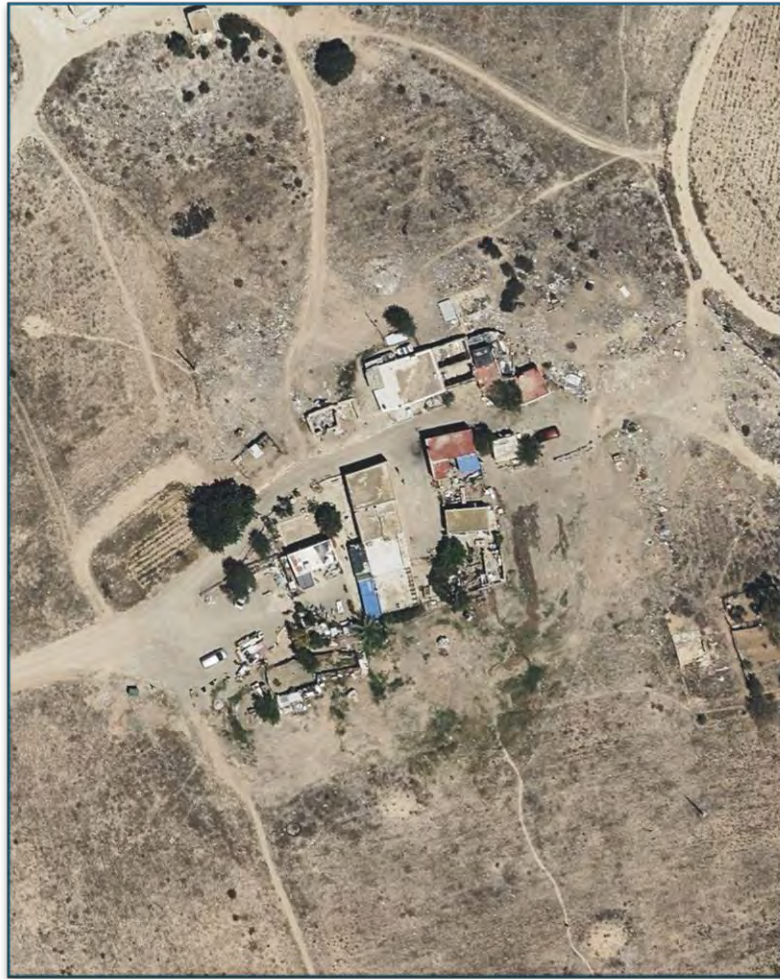
*Ilustración 11 La Joya de Agua Amarga*

El Cortijo Los Murcia se caracteriza por infraviviendas autoconstruidas por los propios residentes. Muchas de estas construcciones presentan acceso limitado a servicios básicos. Entre ellas se identifican **10 unidades reconstruidas**.
